INDICAÇÃO Nº 805/ 2018

Indico à Mesa Diretora desta egrégia Casa Legislativa, após cumpridas as formalidades regimentais, que seja encaminhado ofício ao Prefeito Municipal, solicitando a manutenção da laje pré-moldada da galeria de drenagem (infiltrações e rachaduras), Rua Robson Ferreira Leite, abaixo da área de lazer, nos fundos da Escola Professor José Américo Lomeu Bastos, bairro Morro do Abel.

REGISTRO DE OCORRÊNCIA Nº: 190/2018

Relatório Fotográfico – Anexo do Ofício nº 050/2018 - RO 190/2018 / SDUS.SEPDC.DEPEN

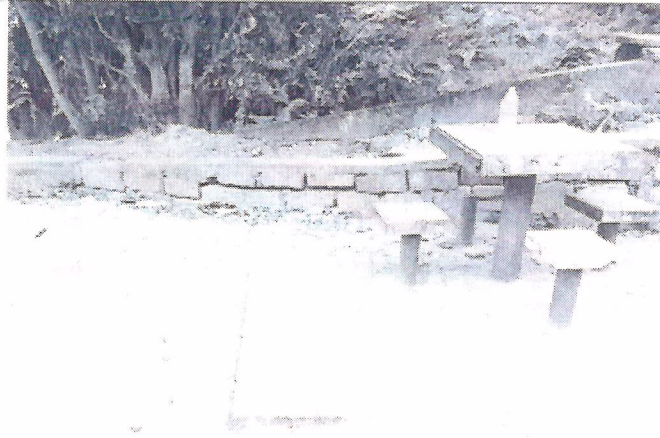
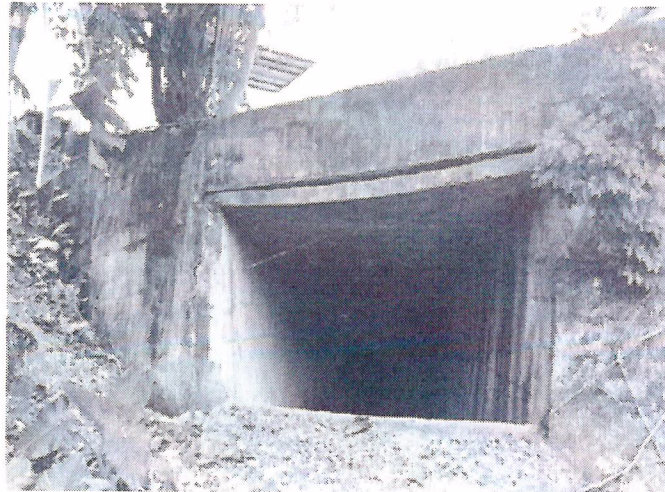
No momento da vistoria de Reavaliação, observa-se que a laje pré-moldada da galeria de drenagem, apresenta sinais de deterioração, infiltrações com ameaça de desabamento. O local é montanhoso, urbanizado, sem vegetação e taxa ocupacional média. Mantidas as condições existentes, poderá ocorrer no futuro, movimentos destrutivos, devido a chuvas e ausência de manutenção corretiva. O tipo de risco é instalado de grau alto. OBS.: A vistoria anterior foi encaminhado à Secretaria de Serviço Público em Abril de 2017, através do memorando nº 174/2017.
