INDICAÇÃO Nº 2275 / 2018

Indico à Mesa Diretora desta egrégia Casa Legislativa, após cumpridas as formalidades regimentais, que seja encaminhado ofício ao Prefeito Municipal, solicitando a construção de um muro de contenção na Rua Britaldo Barbosa, na escadaria do Bicão, ao lado da cachoeira, bairro Morro do Santo Antônio 2.

REGISTRO DE OCORRÊNCIA Nº: 177/2015

Data da Solicitação: 27/4/2015 **Hora da Solicitação:** 13:37:43
Nome do Solicitante : EDVALDO DOS ANJOS SALES
Identidade: Não informada **CPF:** Não informado
Endereço: BRITALDO BARBOSA, RUA, 1629
Bairro: MORRO DO SANTO ANTONIO **Telefone:** 33655034
Ponto de referência: AO LADO DA CACHOEIRA
IPTU: Não informado
Descrição sucinta da ocorrência: VISTORIA EM TALUDE

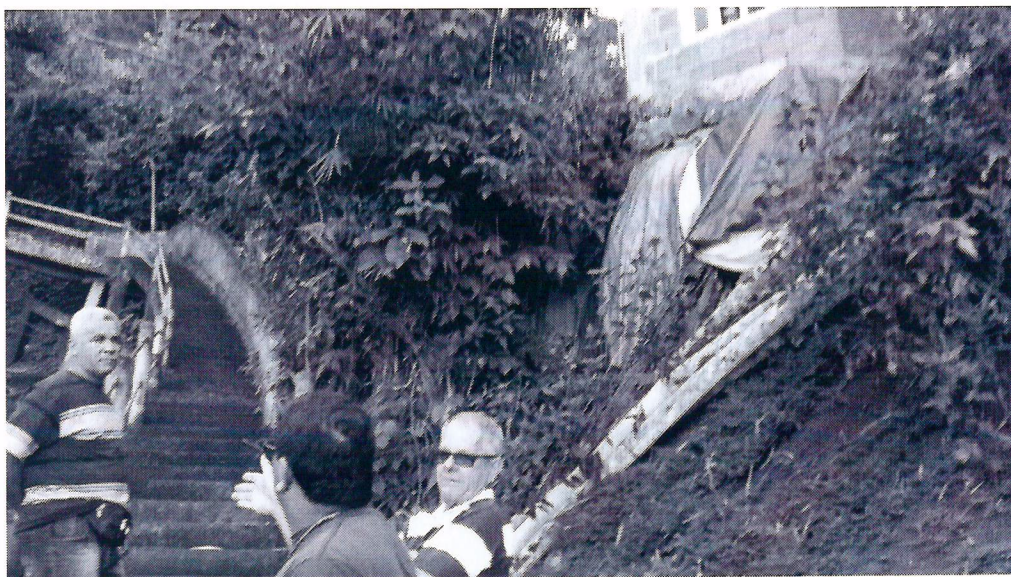
Solicitação dos moradores. Risco de desabamento.
