INDICAÇÃO Nº 805/ 2018

Indico à Mesa Diretora desta egrégia Casa Legislativa, após cumpridas as formalidades regimentais, que seja encaminhado ofício ao Prefeito Municipal, solicitando a manutenção da laje pré-moldada da galeria de drenagem (infiltrações e rachaduras), Rua Robson Ferreira Leite, abaixo da área de lazer, nos fundos da Escola Professor José Américo Lomeu Bastos, bairro Morro do Abel.

REGISTRO DE OCORRÊNCIA Nº: 190/2018

Relatório Fotográfico – Anexo do Ofício nº 050/2018 - RO 190/2018 / SDUS.SEPDC.DEPEN

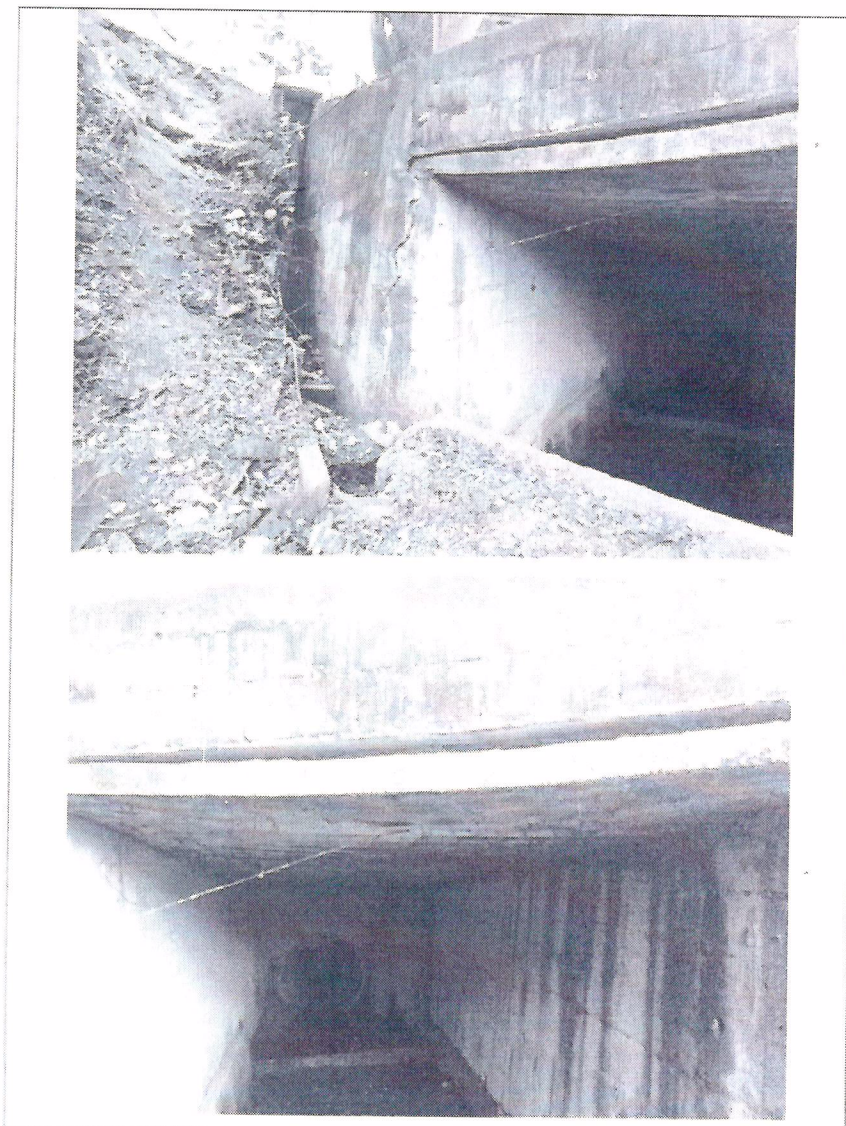
No momento da vistoria de Reavaliação, observa-se que a laje pré-moldada da galeria de drenagem, apresenta sinais de deterioração, infiltrações com ameaça de desabamento. O local é montanhoso, urbanizado, sem vegetação e taxa ocupacional média. Mantidas as condições existentes, poderá ocorrer no futuro, movimentos destrutivos, devido a chuvas e ausência de manutenção corretiva. O tipo de risco é instalado de grau alto. OBS.: A vistoria anterior foi encaminhado à Secretaria de Serviço Público em Abril de 2017, através do memorando nº 174/2017.
